和政县康源发电有限责任公司

康家坪水电站

环境影响后评价报告书

编制单位：甘肃新美环境管理咨询有限公司

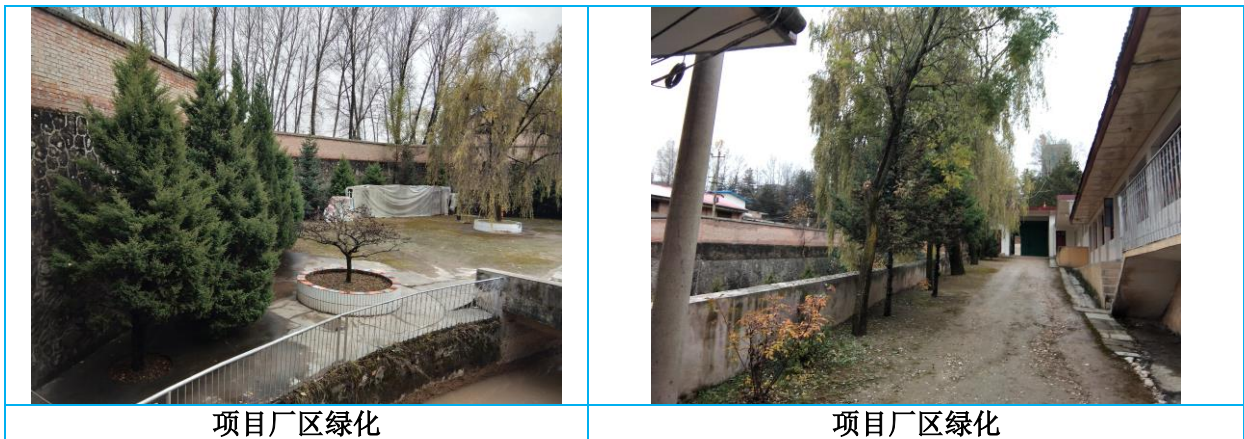
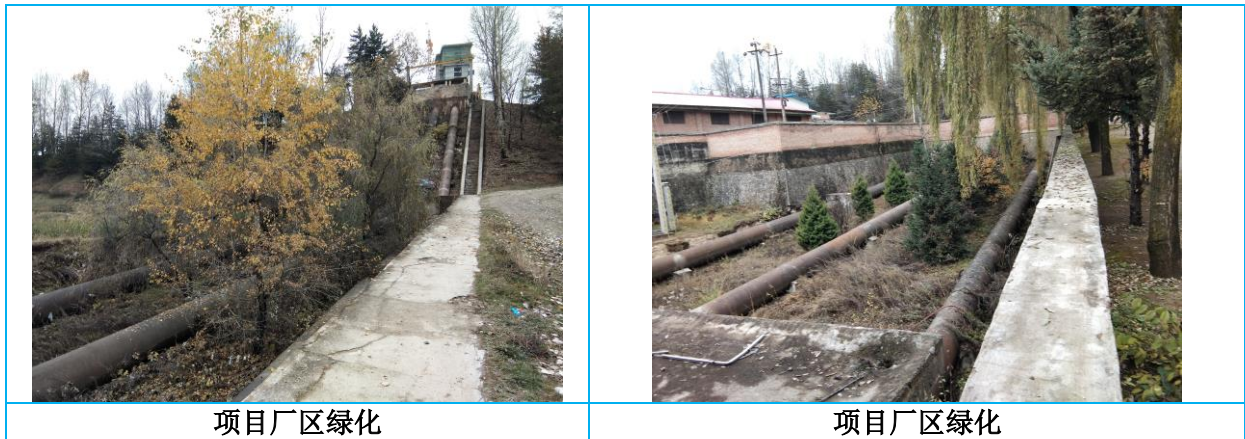
康家坪水电站建设于 1984 年，现有工程建设较早，根据现场调查，现有工程弃渣全部利用，未设置弃渣场。施工期早已结束，施工现场恢复情况无从考察，但在调查期间未发现遗留生态环境问题存在，电站目前对厂区进行绿化，绿化措施效果如下。

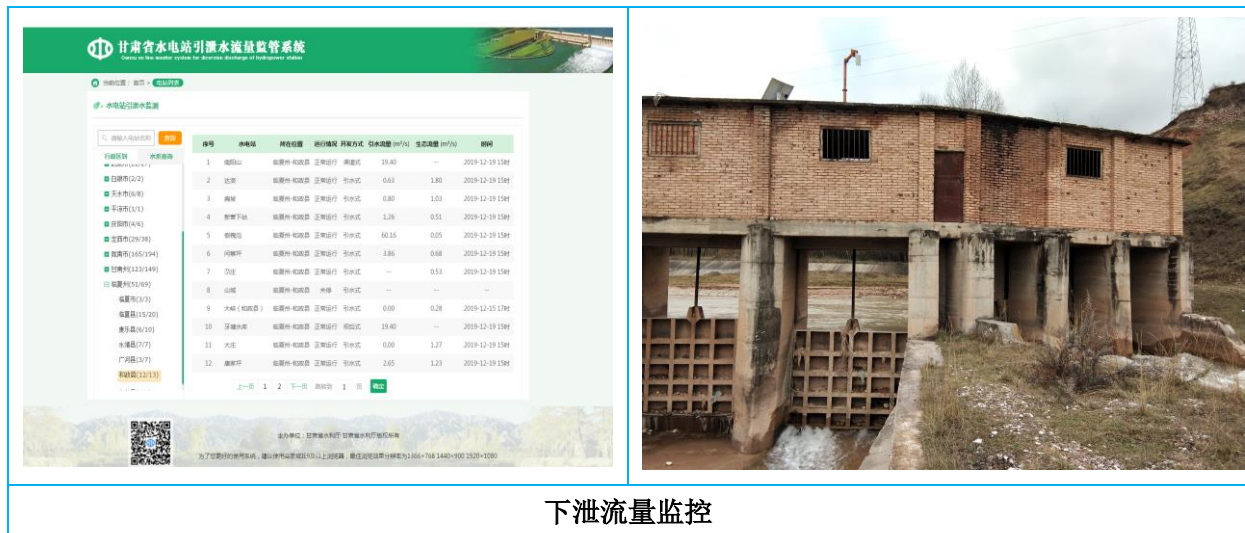
下泄流量监控

根据现场调查，本电站下泄流量不受人控制的措施是，泄冲闸钢闸门底上提 5cm，在溢洪道中孔工作闸门底坎上设置 2 个小垫块，闸门底部坐落在垫块上，在底坎埋件上焊接 I₁₀ 工字钢，高度 10cm，孔宽 150cm，使闸门小开度放水，满足生态基流下泄过程不受人控制和可监测的要求。目前电站下泄生态流量安装有视频监控及流量监测装置。将上下游监控视屏传输至河道管理部门监控室以及本电站主控室。

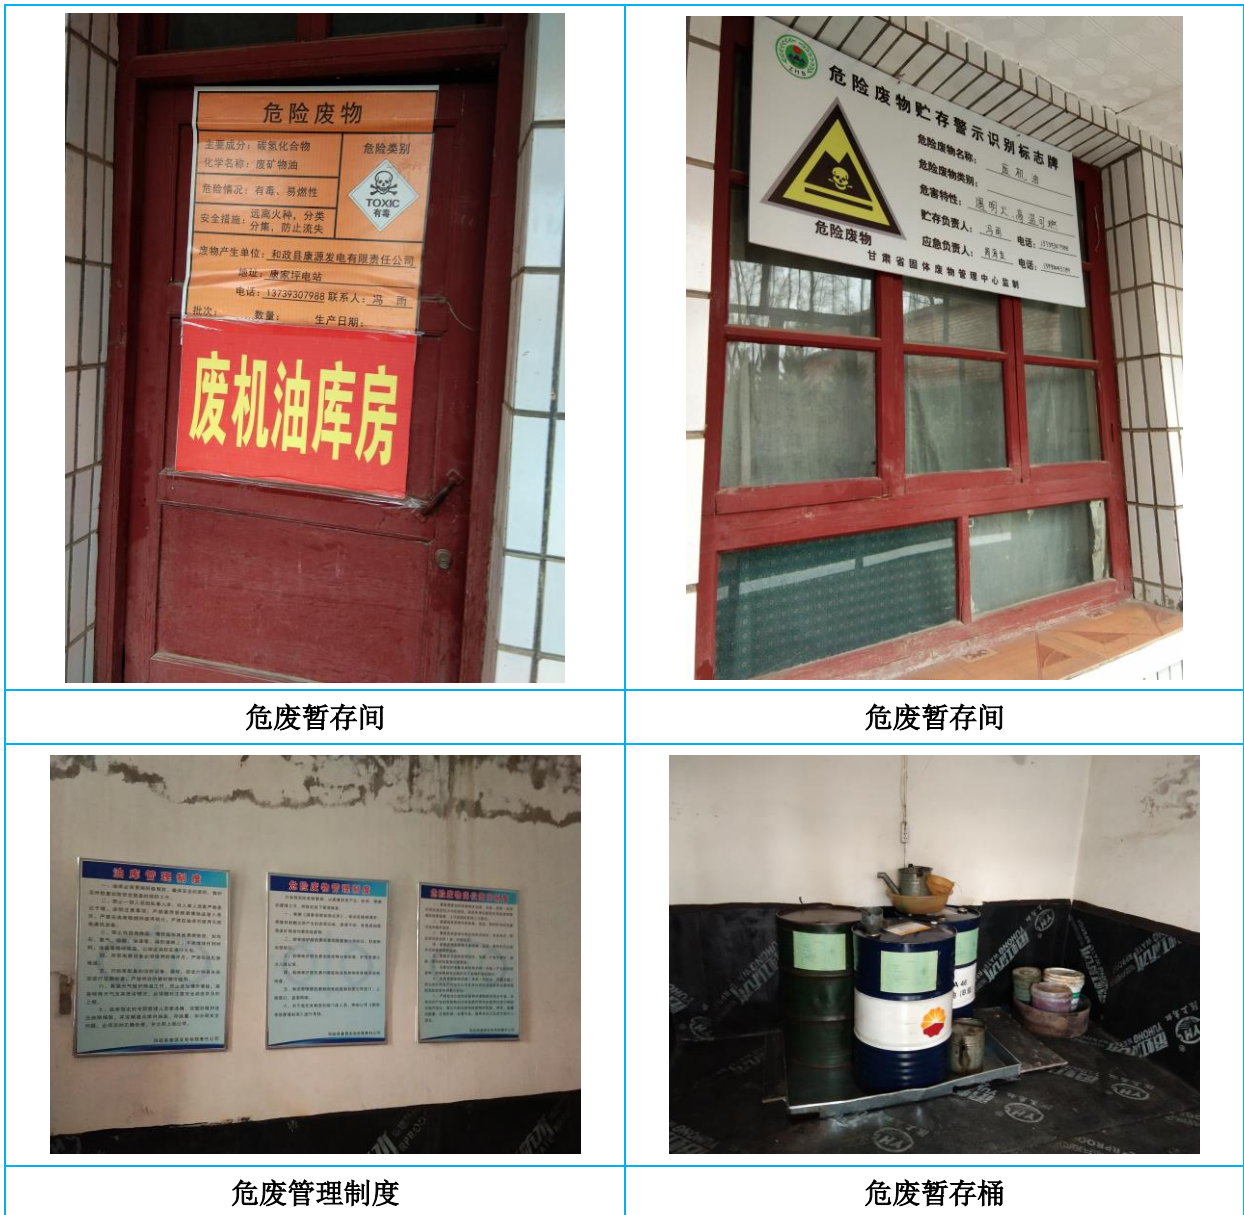
根据现场情况，建设单位已建设危废暂存间，危险废物暂存间 10m²，危险废物暂存间按照要求防风、防雨、防渗漏；地面进行防渗处理，危险废物暂存专人负责。设备检修过程中产生机械废油及电站变压器事故状态下废油集中收集后委托有资质的单位处置，并与甘肃华壹环保技术服务有限公司签订了《危险废物处置合同》(具体见附件)。

水电站生产过程中产生的固体废物均得到合理处置，处置措施有效可行。
