甘肃省东乡县屯地水电站

环境影响后评价报告书

建设单位： 临夏州东乡屯地电力有限公司
编制单位： 甘肃恒信安环科技发展有限公司
二〇二〇年十一月

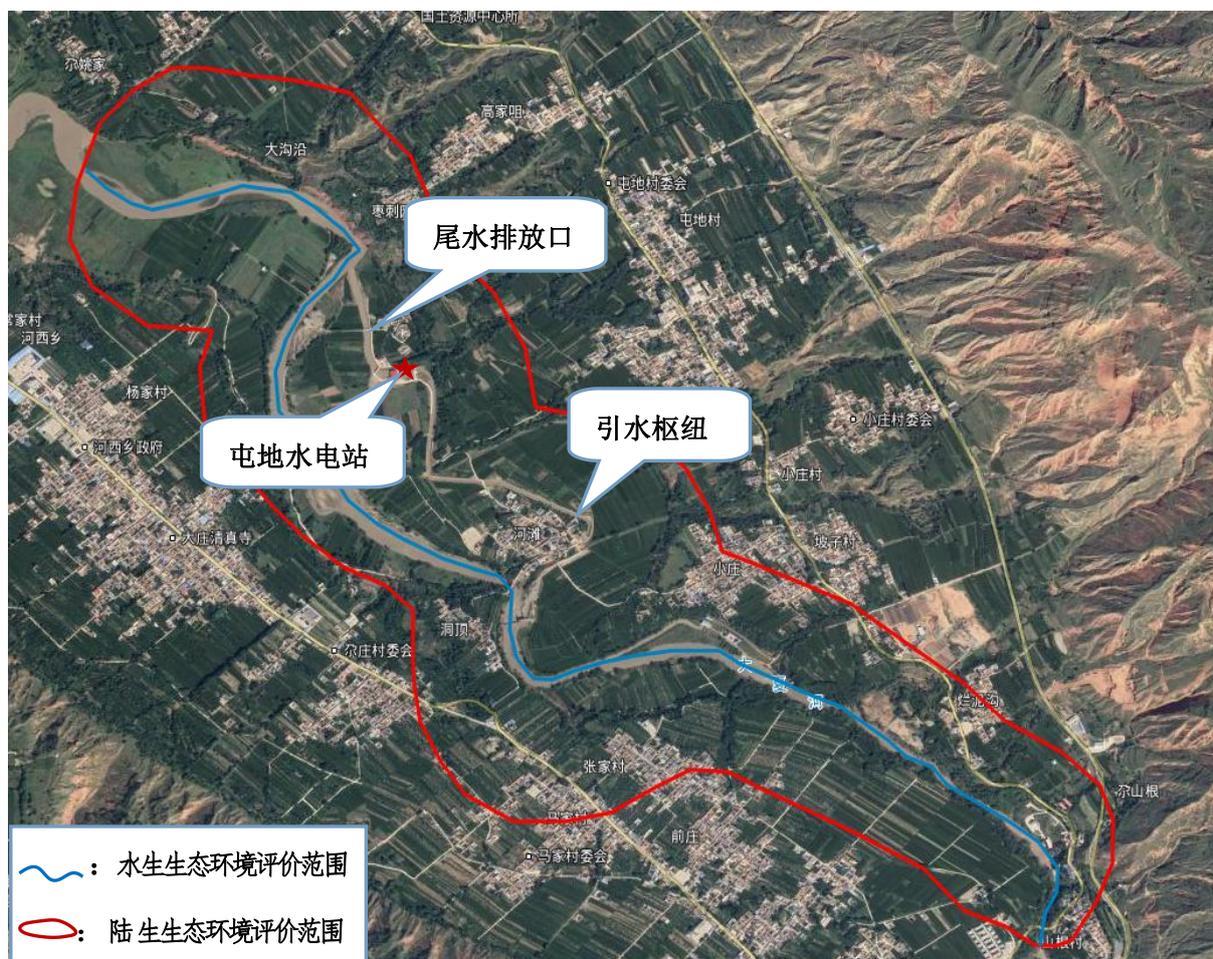
图 1.4.3 生态评价范围图

2) 陆生生态环境评价范围：以拦水坝向上游延伸 2.47km（回水长度为 1.97km，回水以上延伸 500m），电站尾水排放口下游 1km，左、右各延伸 500m，即总评价面积为 5.0127km² 后评价阶段重点调查施工临时占地生态恢复情况。评价范围见图 1.4-3。

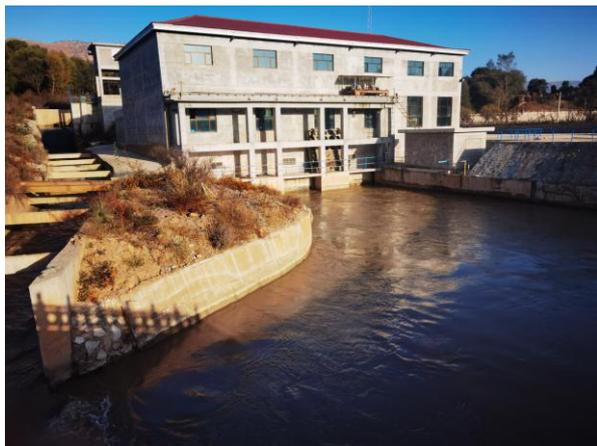
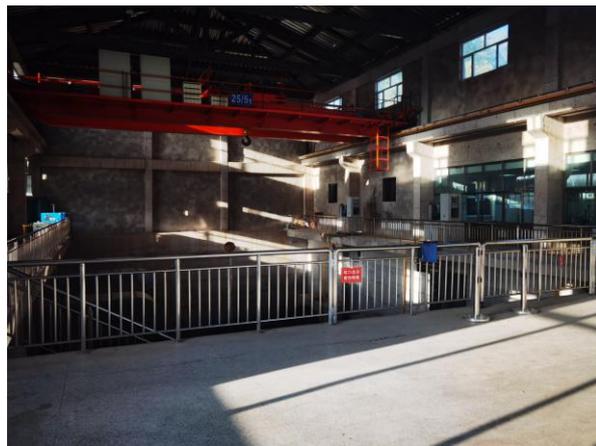
发电厂房

主厂房	钢筋混凝土排架结构的单层工业厂房，建筑面积448m ² 。布置水轮机3台，并配2台1600kw和1台800kw发电机组及附属设备	建筑面积448m ² 。布置水轮机3台，并配2台1600kw和1台800kw发电机组及附属设备	与验收阶段相同
		副厂房	位于主厂房上游，与主厂房之间设有5cm的沉降缝，为单层砖混结构，建筑面积284m ² ，设空压机室、中心控制室、电气试验室和工具间等	建筑面积284m ² ，设空压机室、中心控制室、电气试验室和工具间等	与验收阶段相同
		尾水渠	全长280m，渠底宽6m，渠深5.0m，正常尾水位1733.77m。	全长410m，渠底宽6m，渠深5.0m	与验收阶段相同
		升压站	建筑面积180m ² ，安装2台主变，容量为2000+3000kVA，架设10kV的输出线1.6km。	建筑面积180m ² ，安装2台主变，容量为2000+3000kVA，架设11.5kV的输出线1.6km。	与验收阶段相同
2	施工辅助工程	施工生产区	生产用房建筑面积400m ²	生产用房建筑面积400m ²	与验收阶段相同
		办公及生活系统	生活、办公用房建筑面积860m ²	生活、办公用房建筑面积860m ²	与验收阶段相同
3	公用工程	电气系统	本电站架设11.5kV的输出线路1.6km	本电站架设11.5kV的输出线路1.6km	与验收阶段相同
4	储运工程	进场道路	总长3.5km，其中整修2.5km。新修1km	总长3.5km，其中整修2.5km。新修1km	与验收阶段相同
		砂砾骨料	砂骨料场位于尾水渠末端，块石料取自大夏河河床及河漫滩	砂骨料场位于尾水渠末端，块石料取自大夏河河床及河漫滩	与验收阶段相同
		弃渣	在引水枢纽一侧设一处弃渣场、厂区下游设一处临时堆土场	在引水枢纽一侧设一处弃渣场、厂区下游设一处临时堆土场	与验收阶段相同

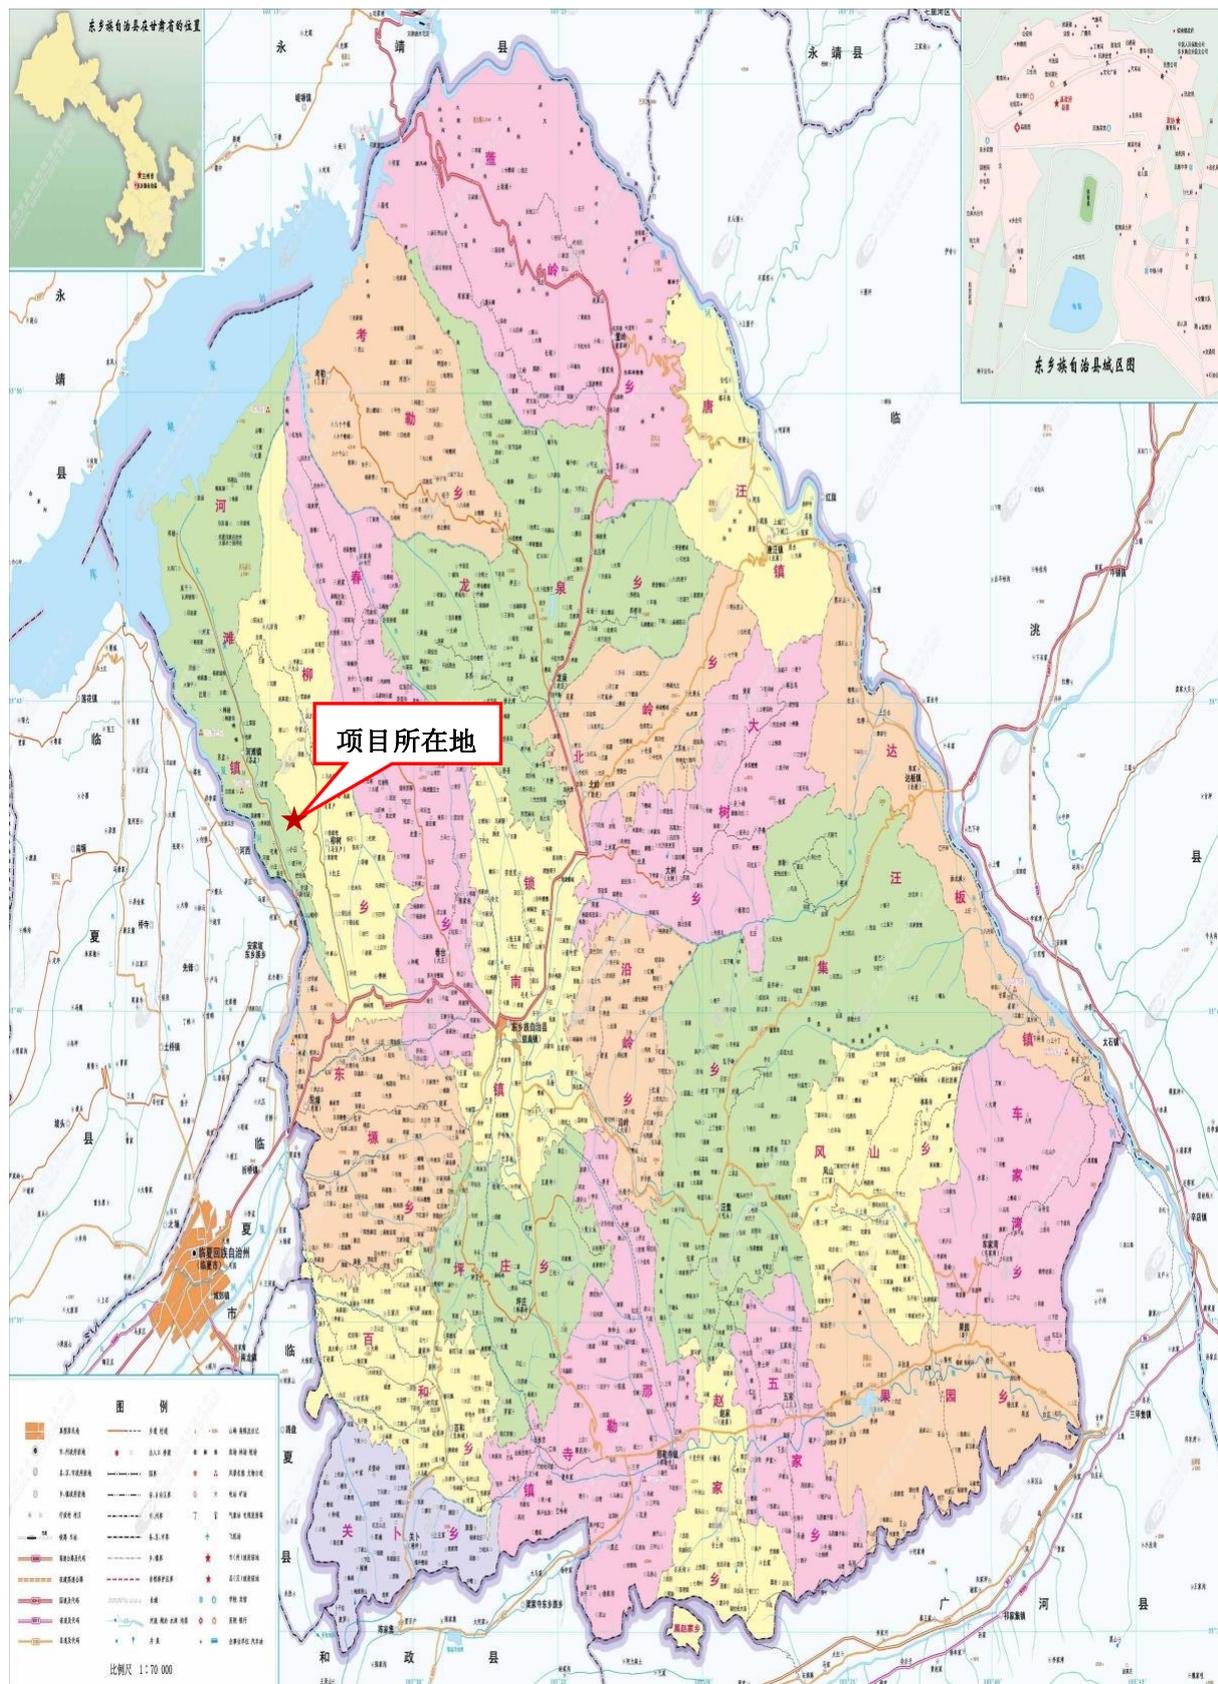
图 3.1-1 项目地理位置图

甘肃省东乡县屯地水电站工程项目位于临夏回族自治州东乡县河滩镇屯地村大夏河干流上,工程引水枢纽处距东侧的东乡县城约 14.5km。本工程为径流式电站,占地主要为河滩和荒地,大夏河左岸现有兰郎公路平行于河流延伸,电站与兰郎公路之间有乡镇路连通,交通状况良好。电站工程建设平均水头 9m,设计引水流量在 54.2m³/s,设计总装机容量 4000kw,实际建设总装机容量 3900kw,2019 年平均发电量为 1500 万 kw.h,年利用小时数 4500h。本工程总投资 4594.41 万元,静态总投资 3859.07 万元,输出工程投资 162.08 万元。静态总投资中建筑工程 1940.67 万元,机电设备及安装高程 882.09 万元,金属结构设备及安装高程 343.39 万元,临时工程 157.52 万元,移民及环境部分费用 573.26 万元,其他费用 351.63 万元,基本预备费 183.77 万元。

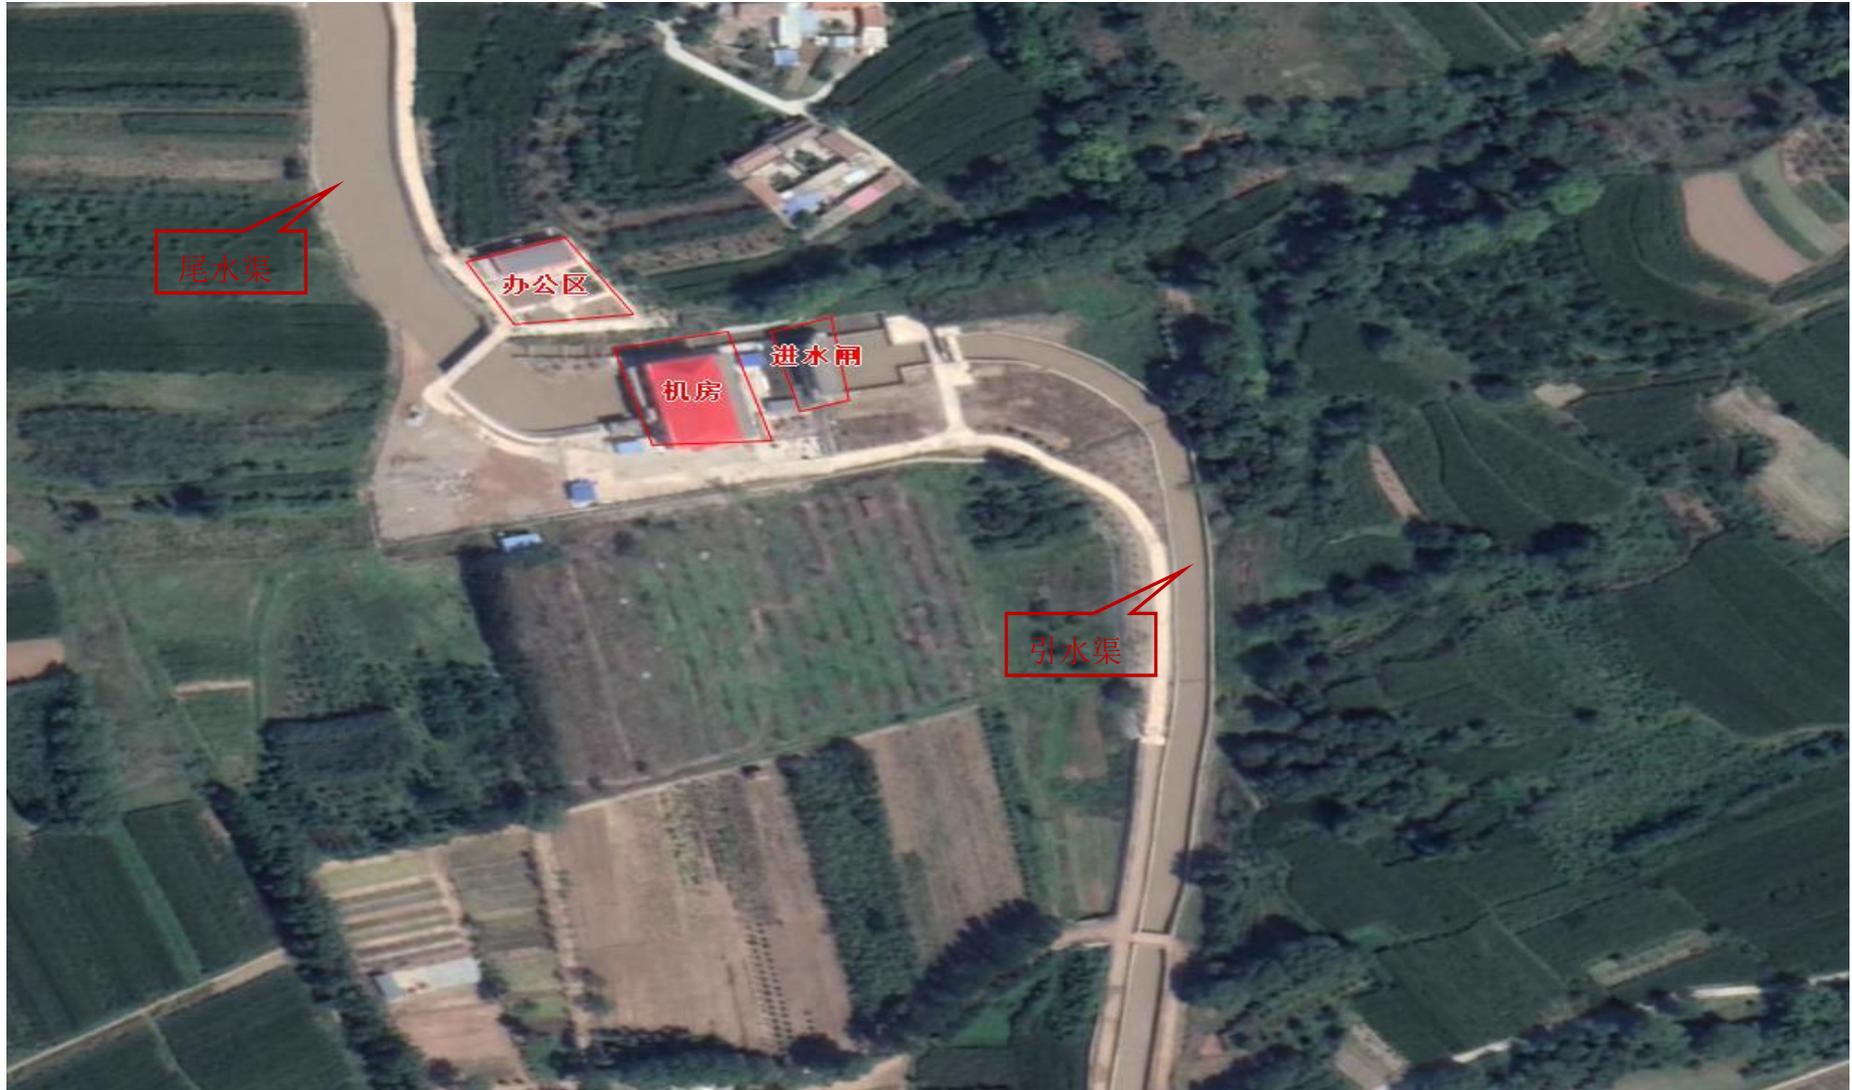
图 3.1-2 项目平面布置图

屯地水电站为径流式电站，主要任务是发电，电站现总装机容量为3900KW，属V等小（2）工程，主要建筑物主要进水闸、引水渠、压力前池、压力管道、发电厂房、尾水渠、升压站工程组成。

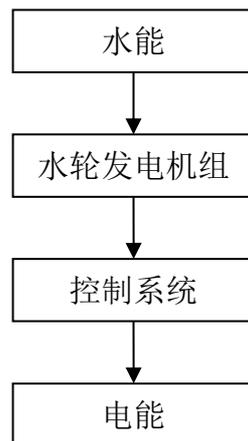
图 3.2-1 工艺流程图

本项目为河道引水式电站，位于大夏河干流上，电站采用河道引水式开发方案。主要的工艺流程就是渠道流水的机械能，作用于水轮发电机组，通过控制系统，将水的机械能转化为电能的过程。主要工艺流程图见图 3.2-1。

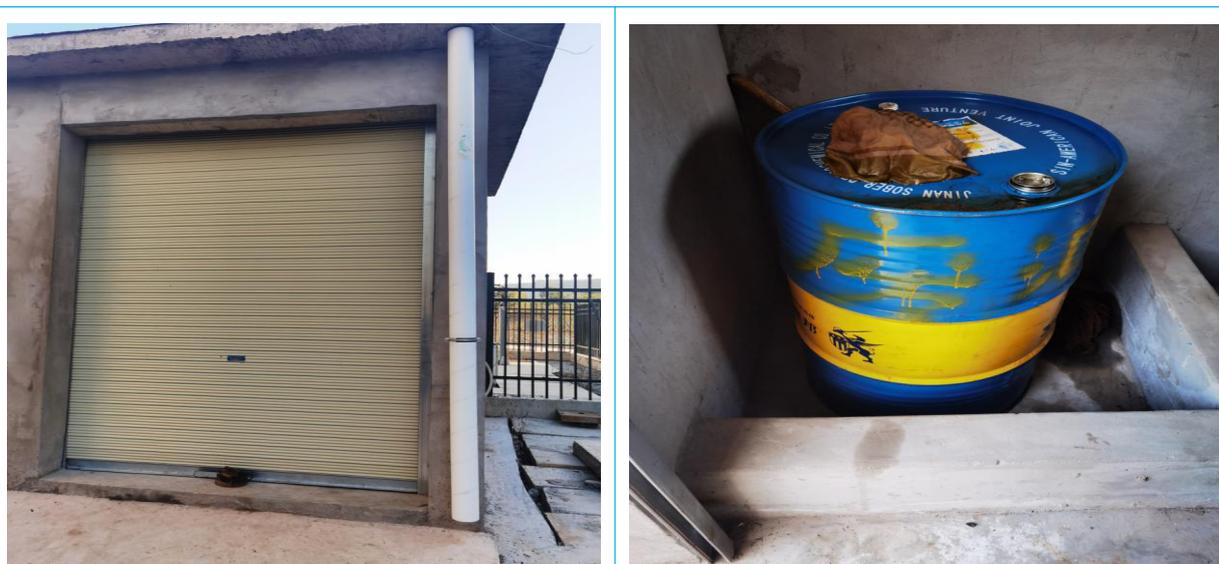
危废暂存间

根据现场调查，针对机械设备检修过程产生的废油及油污抹布等属于危险废物，项目在厂区内建设一座危险废物暂存间，危险废物暂存间 6m²，危险废物暂存间按照要求防风、防雨、防渗漏；地面进行防渗处理，危险废物暂存专人负责。本次后评价要求建设单位规范危废暂存间的建设，完善相应的标志标识。废油集中收集后委托有资质的单位处置，并与甘肃科隆环保技术有限公司签订了“危险废弃物处置协议”。按要求定期送往有资质的单位甘肃科隆环保技术有限公司进行妥善处置。
